Ländliches Wegenetzkonzept Gemeinde Stemwede

Auftraggeber: Gemeinde Stemwede
Stand 26. Oktober 2017

Auftragnehmer: **Sweco GmbH**

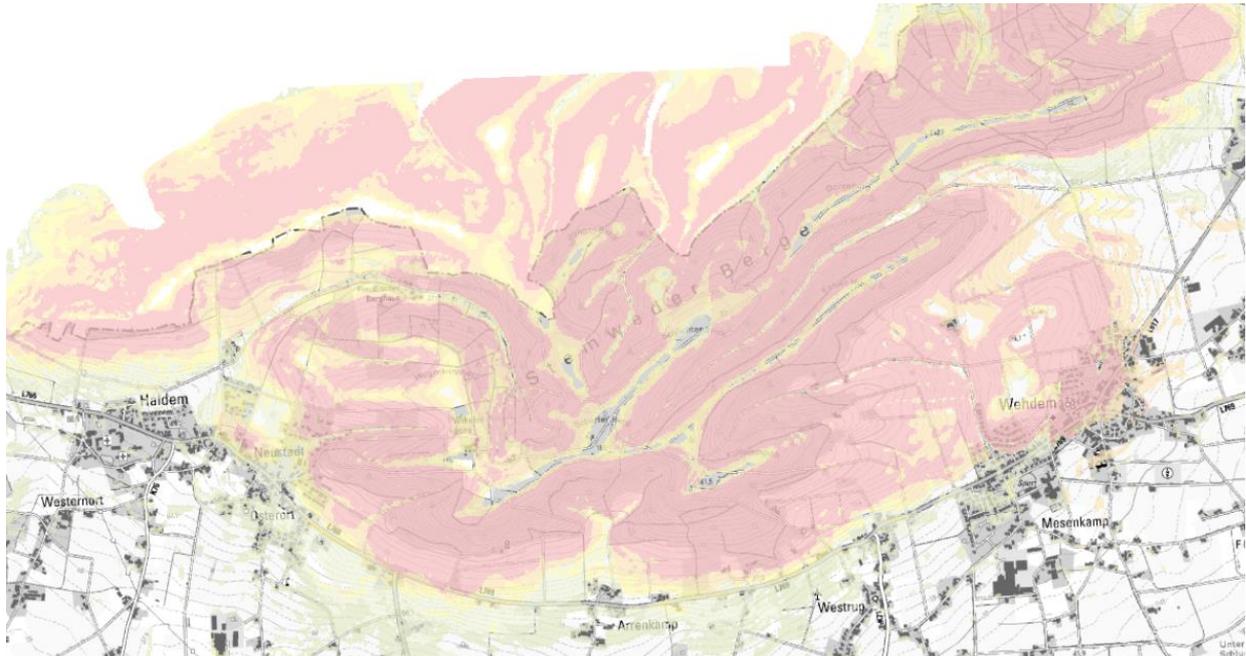
Hinsichtlich der Bodenverhältnisse ergeben sich im Straßenbau und in der Unterhaltung die größten Probleme in Gebieten mit organischem Ausgangsmaterial (Moor), das in Stemwede vor allem im Bereich des Oppenweher Moores vorkommt. Besondere Anforderungen sind auch in Bereichen mit großen Höhenunterschieden zu beachten (Wassererosionsgefahr), also im gesamten Bereich des Stemweder Berges (vgl. Abbildung 2) sowie am Dielinger Klei.

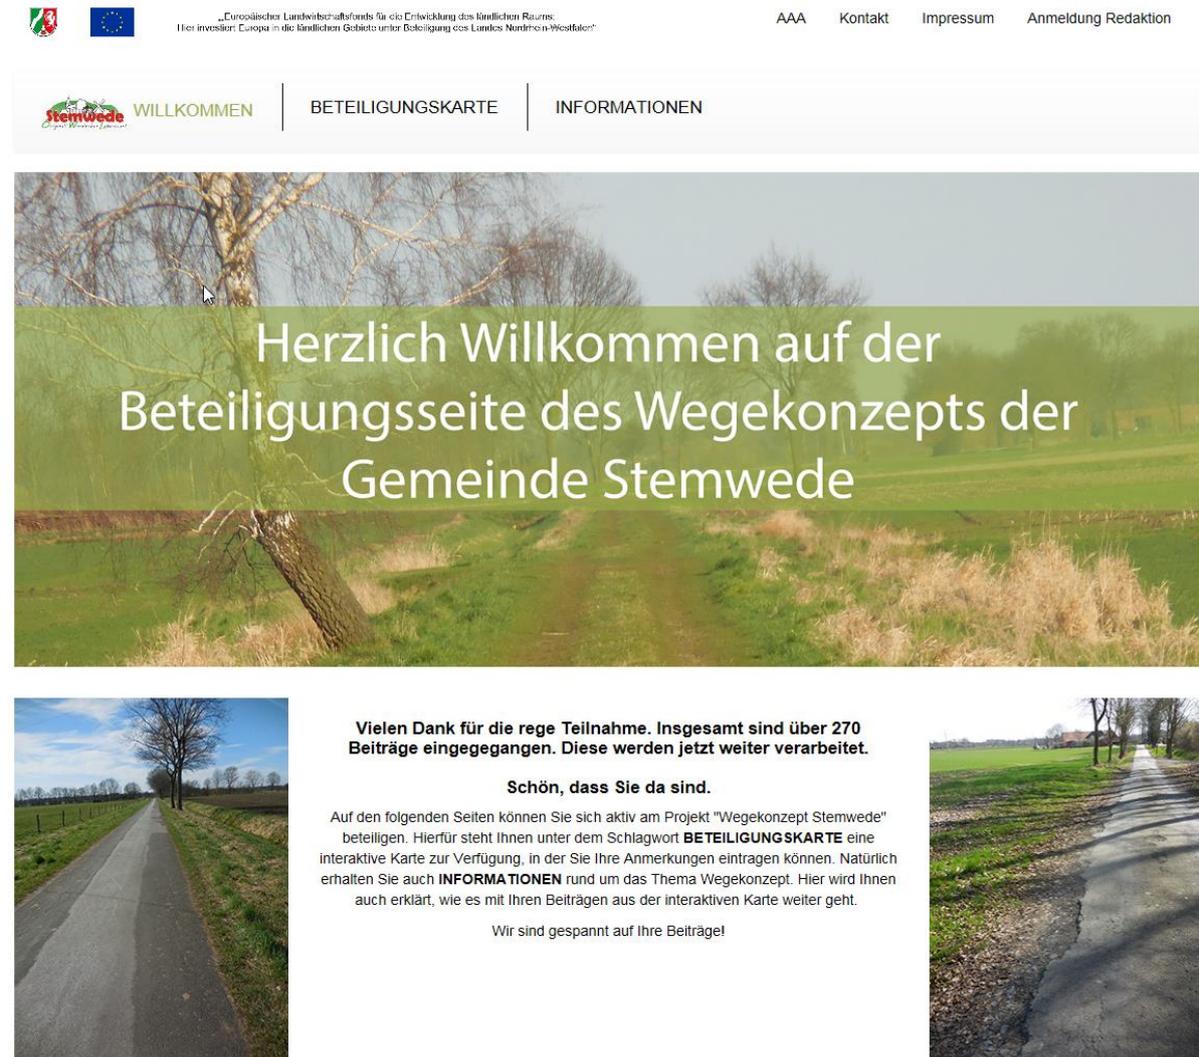
Die Realisierung der Online-Beteiligung erfolgte auf der Grundlage des Sweco Projektdialogs. Dieser ermöglichte die anschauliche Aufbereitung von Daten, z.B. in Form von georeferenzierten Einträgen, die auf einer Karte abgebildet wurden. Die Software war für die Nutzung am Smartphone bzw. Tablet ausgelegt – somit für eine Vielzahl von mobilen Endgeräten.

The screenshot shows the website interface for 'Stemwede'. At the top, there are logos for the German state of North Rhine-Westphalia and the European Union, along with the text: „Europäischer Landwirtschaftsforums für die Entwicklung des ländlichen Raums: Hier investiert Europa in die ländlichen Gebiete unter Beteiligung des Landes Nordrhein-Westfalen“. Navigation links include AAA, Kontakt, Impressum, and Anmeldung Redaktion. The main navigation bar features 'WILLKOMMEN', 'BETEILIGUNGSKARTE', and 'INFORMATIONEN'. The main content area has a large green banner with the text: 'Herzlich Willkommen auf der Beteiligungsseite des Wegekonzpts der Gemeinde Stemwede'. Below this, there are two columns of text. The left column is accompanied by a photo of a paved path in a rural setting. The right column is accompanied by a photo of a dirt path in a rural setting.

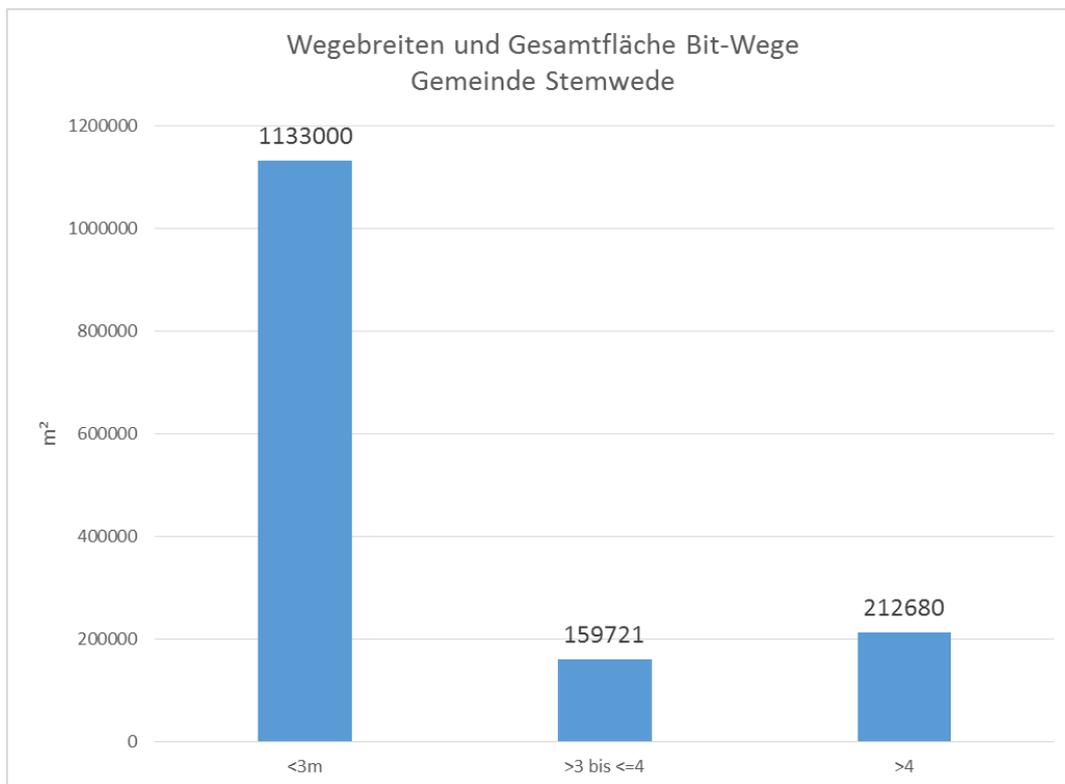
Abbildung 8: Wegebreiten und Gesamtfläche Bit-Wege

Entsprechend ihrer Funktionen sind die Wegefahrbahnen unterschiedlich breit. Während die landwirtschaftlichen Erschließungswege überwiegend eine Fahrbahnbreite von 3 m aufweisen, sind die Straßen und Wege multifunktionaler Aufgaben zumeist breiter als 3 m, teilweise auch breiter als 4 m (vgl. Abbildung 8).

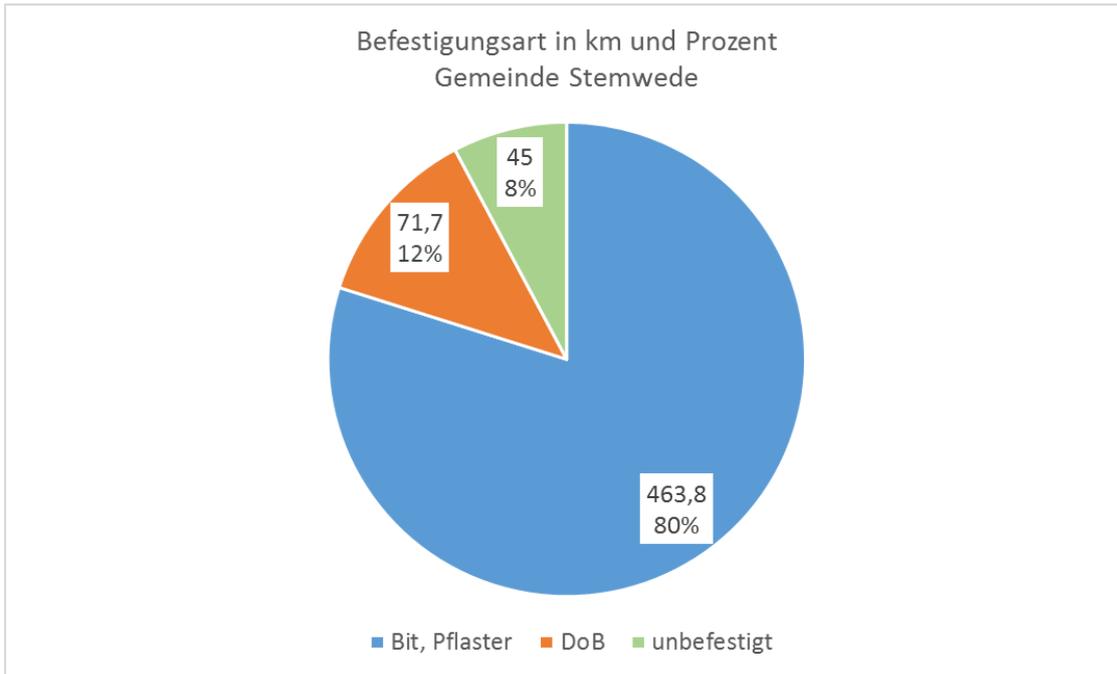
Abbildung 9: Befestigungsart - Ist

Der außergewöhnlich hohe Anteil an Bit-Wegen sorgt auf der einen Seite für einen hohen Fahrkomfort auch auf reinen landwirtschaftlichen Erschließungsstraßen. Auf der anderen Seite verursacht diese Art der Befestigung aber auch deutlich höhere Kosten bei der Erstellung oder Grundsanierung gegenüber unbefestigten oder wassergebundenen Wegen.

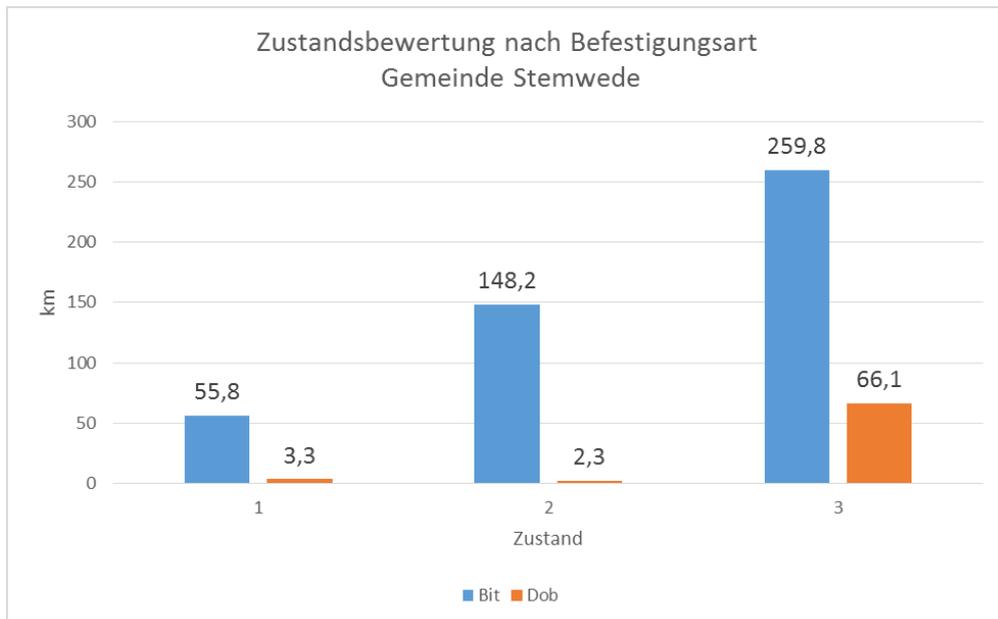
Abbildung 10: Zustandsbewertung nach Befestigungsart

Abbildung 10 zeigt, dass rd. 56% aller Bit-Wege in die Zustandsstufe 3 fallen. Bei den DoB-Weegen sind es sogar 92%. Der hohe Anteil schlechter Wege in beiden Kategorien lässt auf einen „Sanierungsstau“ schließen.

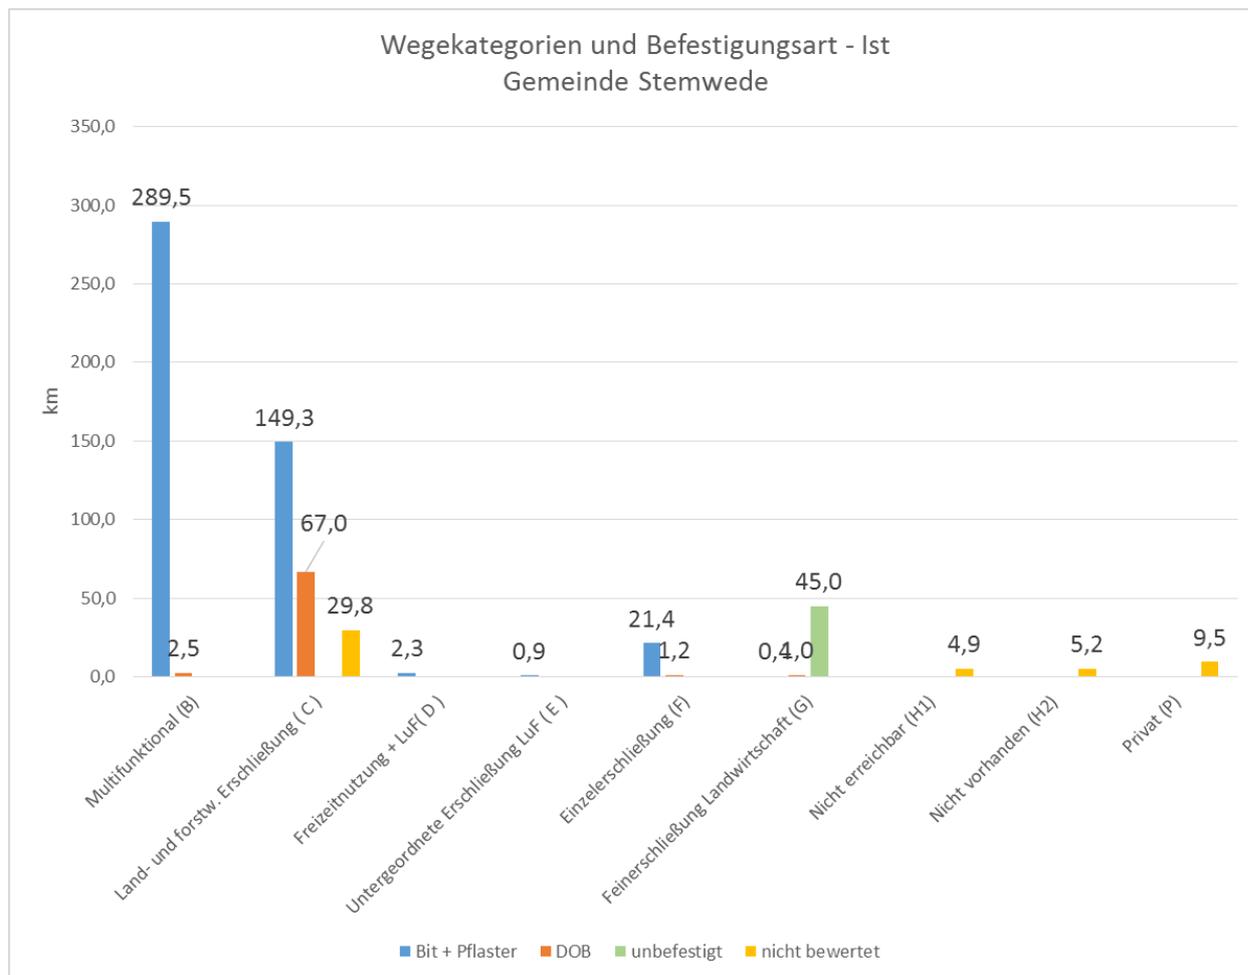
Abbildung 11: Wegeketegorien und Befestigung - Ist

Entsprechend der Kategorisierungsvorgaben sind die unbefestigten Wege alle der Kategorie G zugeordnet worden. Die multifunktionalen Wege (B) kommen bis auf wenige kurze Abschnitte alle als Bit-Wege vor.

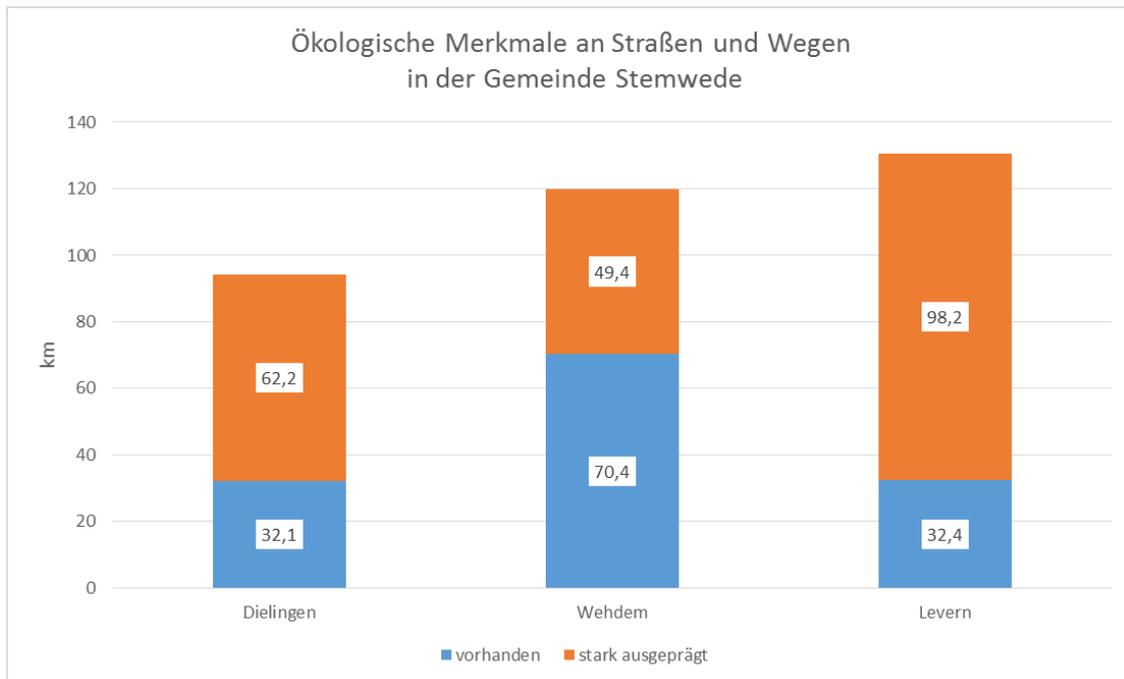
Abbildung 13: Ökologische Bewertung der Wegeseitenräume

Insgesamt konnten nur auf einer Gesamtlänge von rd. 345 km Strukturen festgestellt werden, die einen ökologischen Wert darstellen, der über artenarme und strukturarme „Allerweltsarten“ hinausgeht. Da die rund 345 km beidseitig der Wege kartiert wurden, errechnet sich somit nur ein Wert von knapp 30% aller Wege, an denen die Wegeseitenräume besondere ökologische Wertigkeiten aufweisen. ⁵

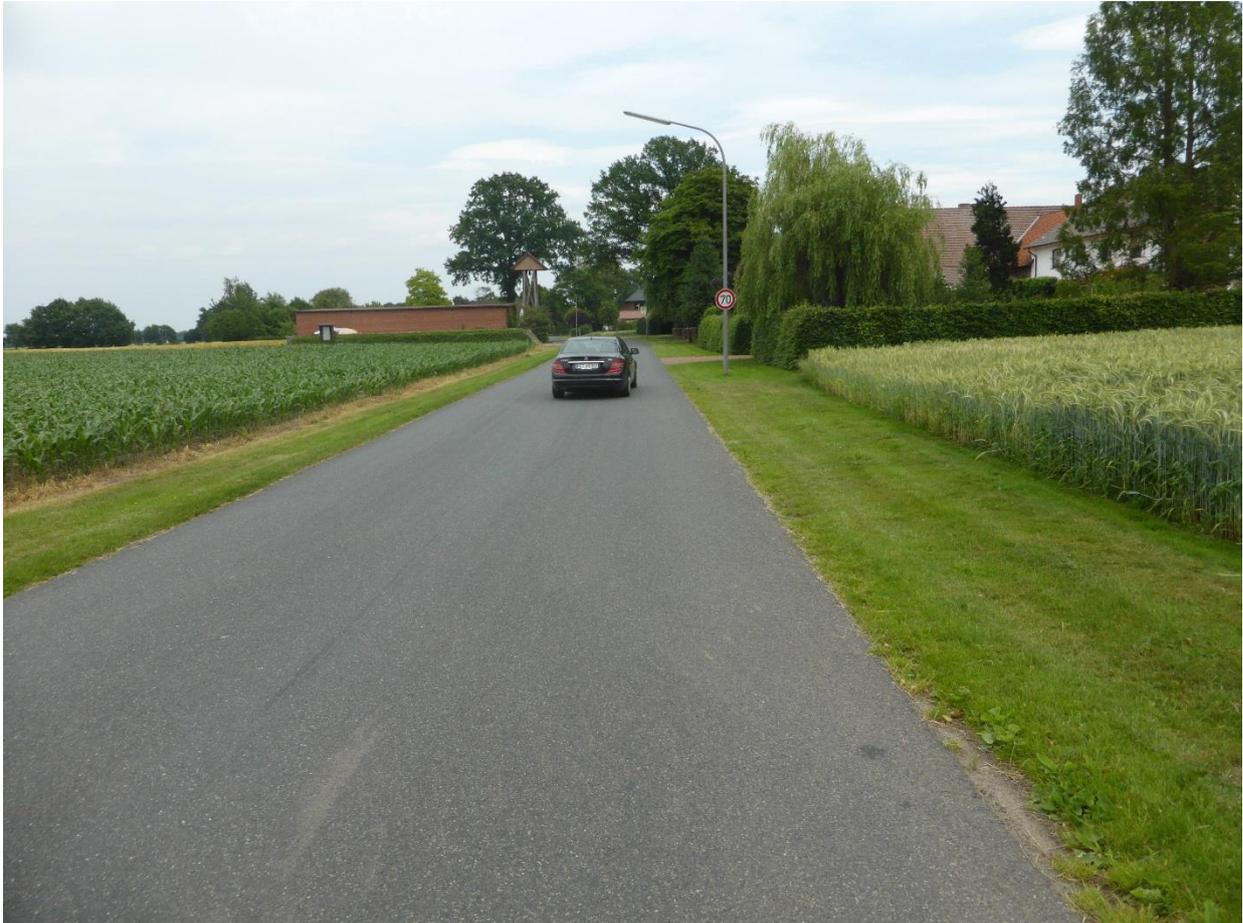
B1: Diese im Folgenden als „**Hauptverkehrsstraßen**“ bezeichneten Wege sind vor allem aufgrund ihrer überdurchschnittlichen Frequentierung durch KfZ aller Art hohen bis sehr hohen Belastungen ausgesetzt. Sie verbinden in erster Linie die 13 Steweder Ortsteile untereinander oder stellen wichtige Verbindungen zu klassifizierten Straßen dar. Weiterhin sind alle Straßen, auf denen öffentlicher Busverkehr stattfindet, in diese Kategorie eingeordnet worden.

Ortseingang Niedermehnen © sweco

Ziel ist es, diese Straßen dauerhaft in einen guten bis sehr guten Zustand zu versetzen und diesen Zustand zu halten. Diese Straßenkategorie erfährt den höchsten Kontroll-, Unterhaltungs- und Instandsetzungsaufwand. Die wirtschaftlichen und personellen Ressourcen sollten in jedem Fall ausreichen, diese Zielsetzungen dauerhaft zu realisieren. Der Umfang dieser B1-Wege beträgt insgesamt rd. 75 km.

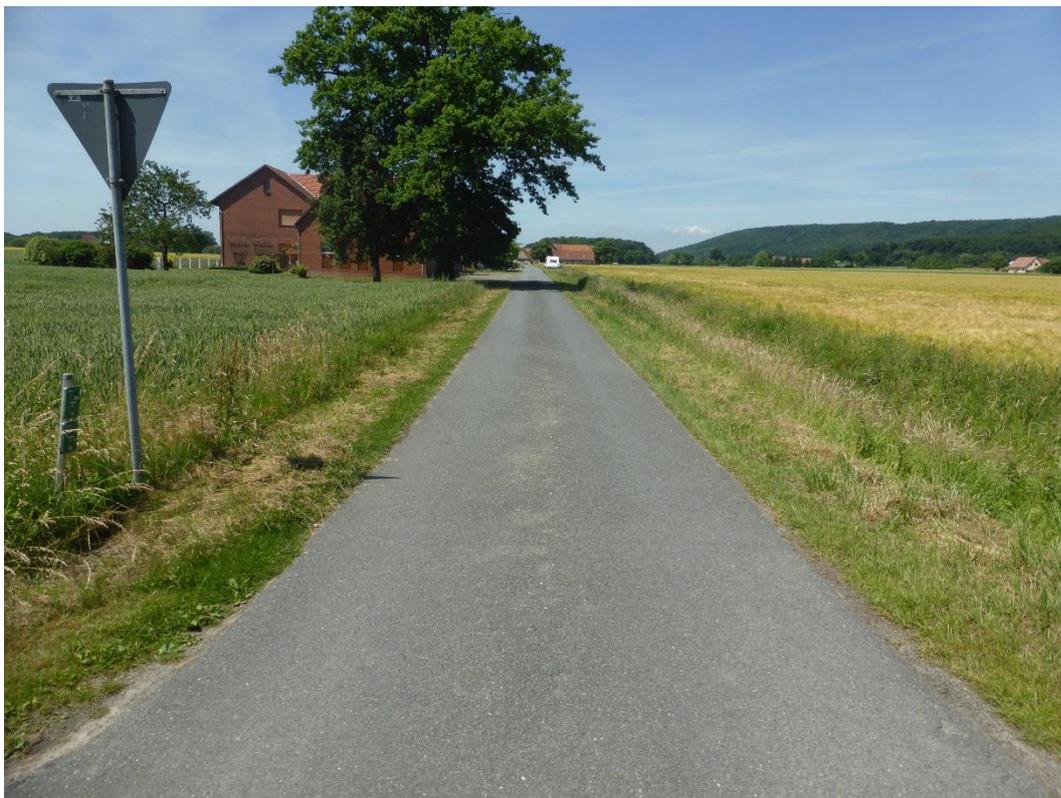
B2: Diese **Haupterschließungswege** dienen ebenfalls allen Arten des öffentlichen Verkehrs. Die stellen in aller Regel die Verbindung zu besiedelten Bereichen im Außenbereich dar und werden deutlich weniger frequentiert als B1-Wege. Oftmals handelt es sich um Wege, an denen auf mehreren Hundert Meter Länge nur wenige bebaute Grundstücke liegen. Es handelt sich auch hier i.d.R. um asphaltierte Fahrbahnen, in Ausnahmefällen sind auch Wege, die ohne Bindemittel befestigt sind, in diese Kategorie eingestuft worden. Gleichwohl sollen auch diese Wege entsprechend dem Grundsatzbeschluss der Lenkungsgruppe als Bit-Wege dauerhaft erhalten bleiben (s.w.o.) Auch diese Straßen und Wege sind grundsätzlich für den Schwerlastverkehr geeignet.

Blick in den Lerchenweg in Westrup © sweco

Ziel ist, diese Straßen in einem grundsätzlich problemlos befahrbaren Zustand zu halten. Da ein deutlich geringerer Kontroll-, Unterhaltungs- und Sanierungsaufwand gegenüber den B1-Wegen betrieben wird, wird sich auf langfristig ein deutlich schlechterer Zustand gegenüber den B1-Wegen einstellen. In welchem Zeitraum sich dieser Zustand einstellt ist von vielen Faktoren abhängig (Ausgangszustand, Frequentierung, Wetter), so dass konkrete Zeitangaben nicht möglich sind. Der Fahrkomfort wird sich verschlechtern. Der Umfang dieser B2-Wege beträgt insgesamt rd. 201 km

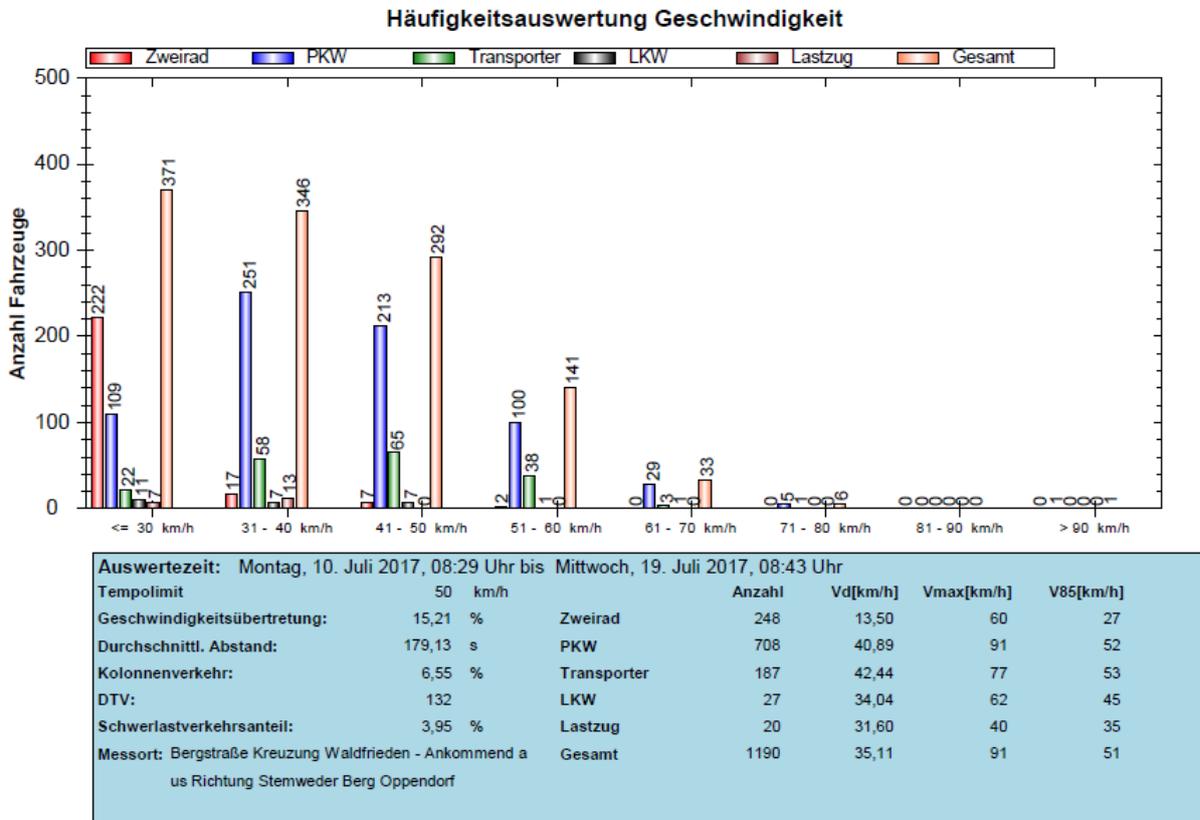
Abbildung 15: Verkehrsmessungsergebnisse Bergstraße

Der Hintergrund dieser Maßnahme lässt sich am folgenden Beispiel illustrieren. Die Bergstraße in Weh-dem wird nicht nur als Zugangsstr. zu Wanderparkplätzen am Stemweder Berg genutzt, sondern auch als „Abkürzungs- oder Alternativstrecke“ der Ortsverbindung Weh-dem – Oppendorf. Eine im Rahmen des Wegekonzepts durchgeführte Verkehrszählung brachte folgendes Ergebnis:

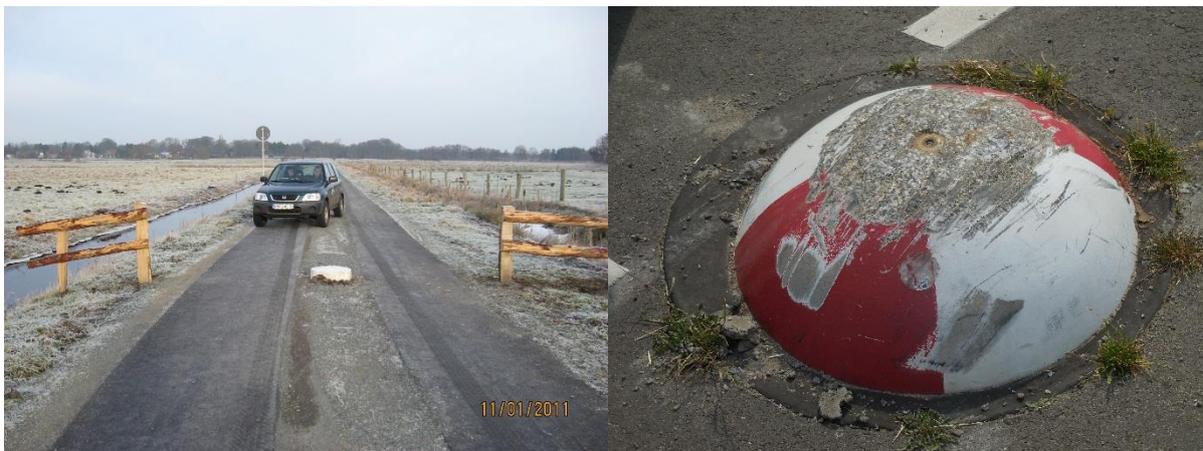
Aufgrund der unzureichenden Wirkungen von Verbotsschildern sollen deshalb im Bedarfsfall sog. „Treckerschleusen“ als Alternative angewendet werden. Dabei handelt es sich um stationäre Sperren in der Fahrbahnmitte mit einer max. Höhe von 22 cm. Alle Arten landwirtschaftlicher Fahrzeuge einschließlich möglicher Anbauten etc. können die Treckerschleusen überfahren. Für PKW, Kleintransporter und ähnliche Fahrzeuge stellen diese Treckerschleusen ein unüberwindliches Hindernis dar.

Die Treckerschleusen sind so zu positionieren, dass alle Grundstücke, die an dem Weg liegen, auch einseitig von PKW angefahren werden können, so dass z.B. Feldkontrollen oder Noteinsätze per PKW (Rettungswagen, Servicewagen etc.) möglich sind. Grundsätzlich wird also lediglich der Durchgangsverkehr verhindert. Vor der Einrichtung derartiger Treckerschleusen ist eine intensive Abstimmung mit Anliegern sowie den zuständigen Trägern öffentlicher Belange notwendig.

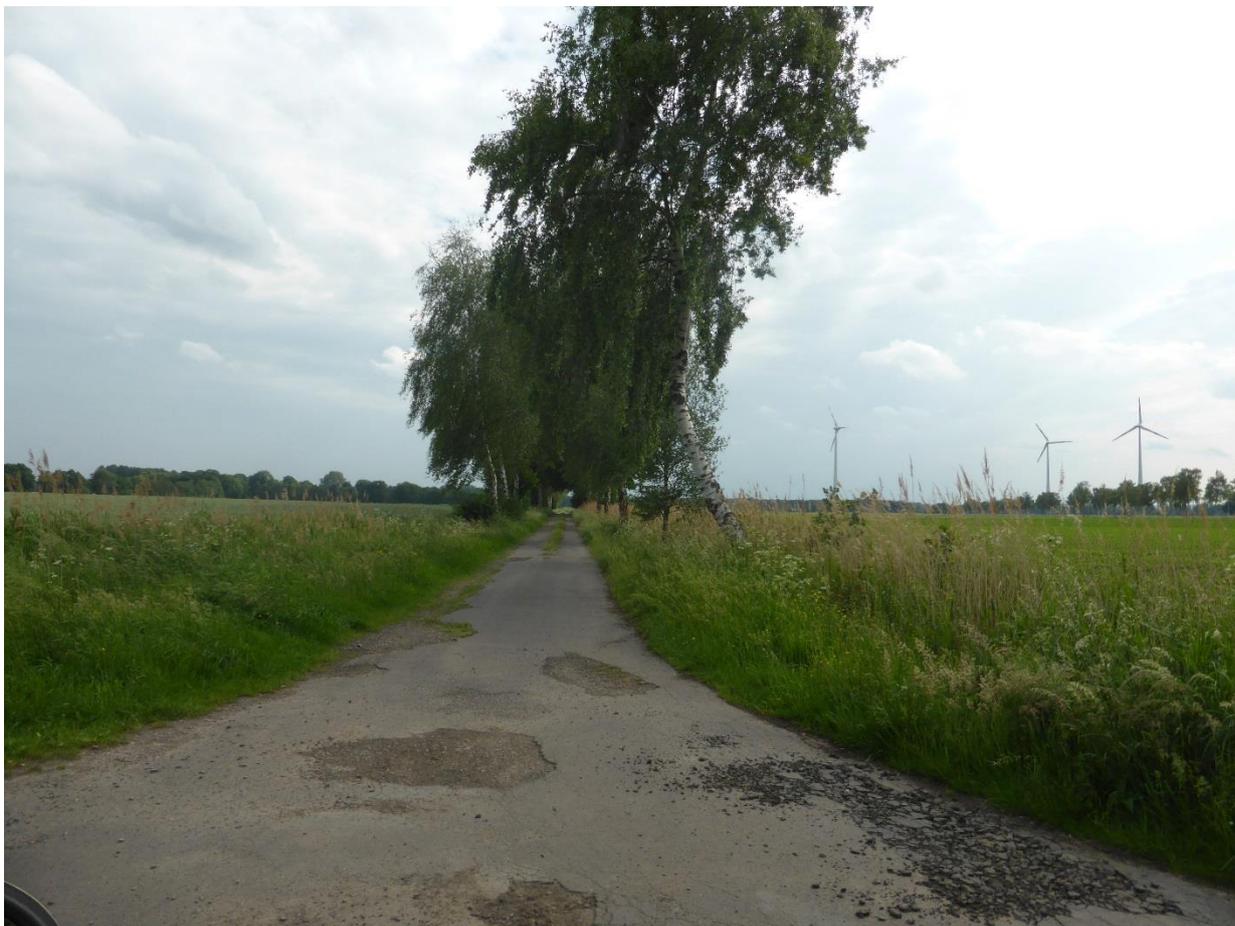
C2: Diese der landwirtschaftlichen Zusatzerschließung dienenden Wege werden deutlich weniger intensiv genutzt als die landwirtschaftlichen Haupterschließungswege (C1). Die Darstellung beruht vor allem auf Vorarbeiten, die die Landwirte in der Gemeinde Stemwede zusammen mit der Landwirtschaftskammer 2015 erarbeitet haben. In einem Fachbeitrag zum Wirtschaftswegekonzepion (LWK Nordrhein-Westfalen, 2015) ist das gesamte Gemeindegewegenetz hinsichtlich der landwirtschaftlichen Erschließung analysiert worden. Im Ergebnis wurde ein landwirtschaftliches Grundwegewegenetz konzipiert, das sich weitgehend mit den Wegen der Kategorie C1 deckt. Außerdem wurden Wege ausgewiesen, die nicht mehr oder nur selten befahren werden und für die es somit auch praktisch keinen Unterhaltungsbedarf mehr gibt. Diese Wege bilden das Grundgerüst der C2-Wege. Der geplante Umfang der C2-Wege beträgt 52,5 km.

Wege der Kategorie C sollen künftig nur noch minimal unterhalten werden. D. h., es werden keine umfangreichen Unterhaltungs- oder Sanierungsmaßnahmen mehr durchgeführt. Stattdessen wird das Ziel verfolgt, dass die Wegekategorie langfristig nur noch aus geschotterten oder gänzlich unbefestigten Straßen und Wegen besteht. Die geschotterten Strecken sollen auf Dauer durch eine kostengünstige Pflegemaßnahme in einem akzeptablen Zustand gehalten werden. Für die Kosten dieser Maßnahmen sollte ein jährlicher, zweckgebundener Betrag bereitgestellt werden (vgl. Kap. 5.2.2).

Blick in einen C2-Weg © Sweco

Durch die minimierte Unterhaltung und Sanierung der C-Wege werden erhebliche finanzielle und personelle Einsparpotenziale generiert (vgl. 6.6.1 - 6.6.5). Der Umfang der C-Wege beträgt insgesamt rd. 227,5 km, das entspricht 39% des gesamten Wegenetzes.

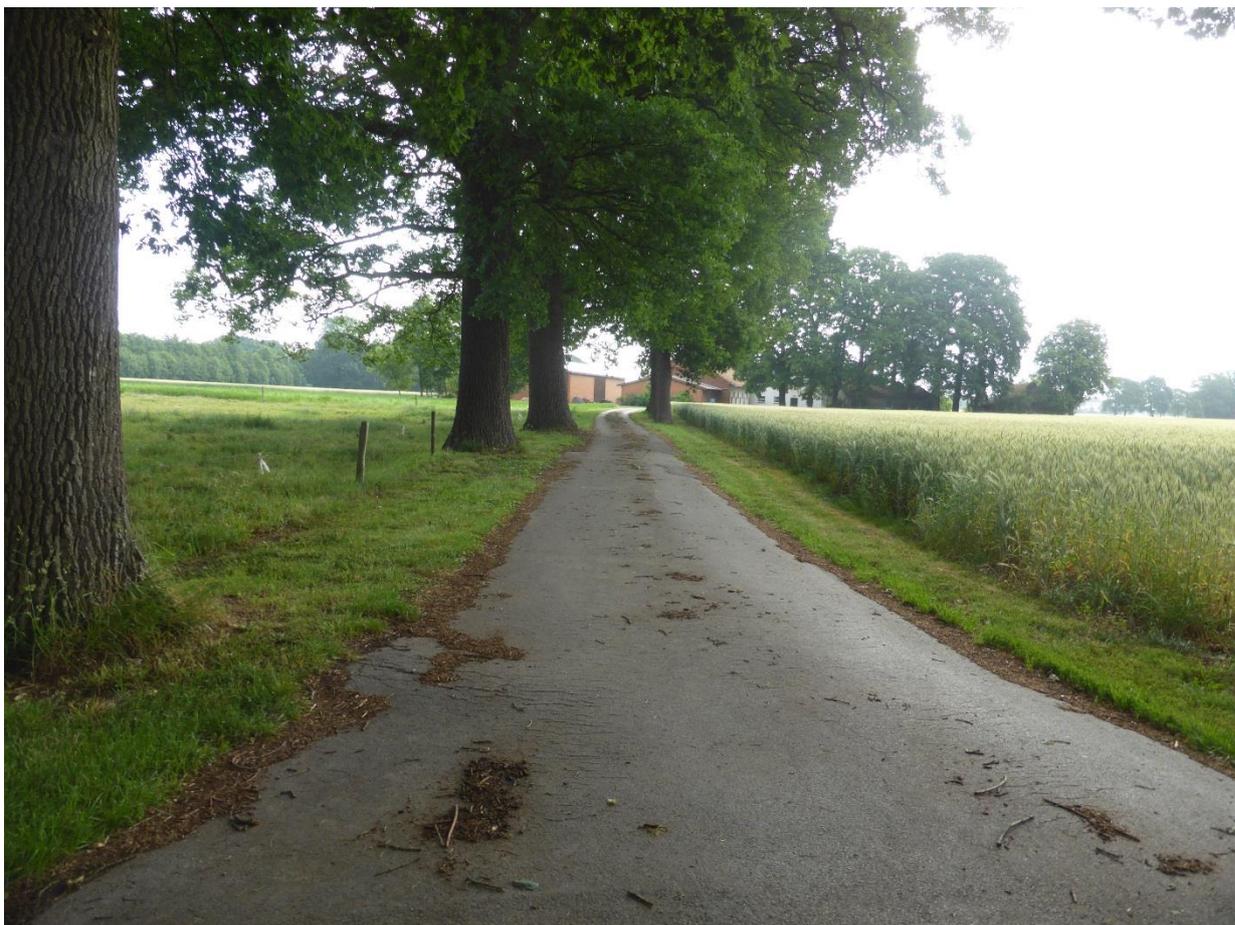
F: Diese Wegekategorie dient in erster Linie der Erschließung einzelner bebauter Grundstücke, häufig also Sackgassen. Auch diese Wege sind analog der Zielsetzungen der Kategorie B2 zu unterhalten und zu sanieren. Der Umfang der E-Wege beträgt insgesamt rd. 16 km = 3,0% des gesamten Wegenetzes.

Öffentliche Erschließung eines einzelnen Grundstücks © sweco

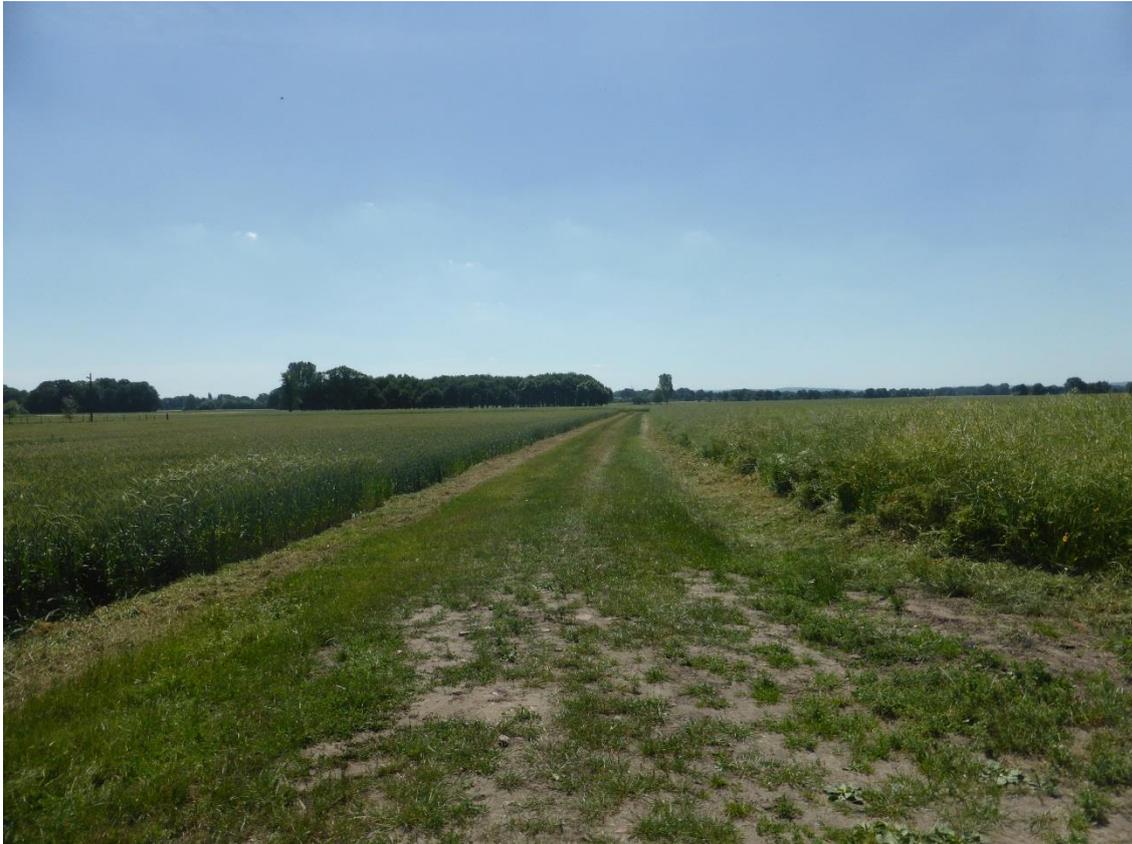
G: Wege dieser Kategorie dienen fast ausschließlich der landwirtschaftlichen Feinerschließung und sind nicht befestigt. Eine öffentliche Unterhaltung dieser Wege ist nicht mehr vorgesehen. Es obliegt den Anliegern, die Wege in einem befahrbaren Zustand zu unterhalten. Notwendige Einzelmaßnahmen sollten allerdings, soweit möglich, in Kooperation mit der Gemeinde erfolgen.

Der Umfang der G-Wege beträgt insgesamt rd. 45 km = 8,3 % des gesamten Wegenetzes.

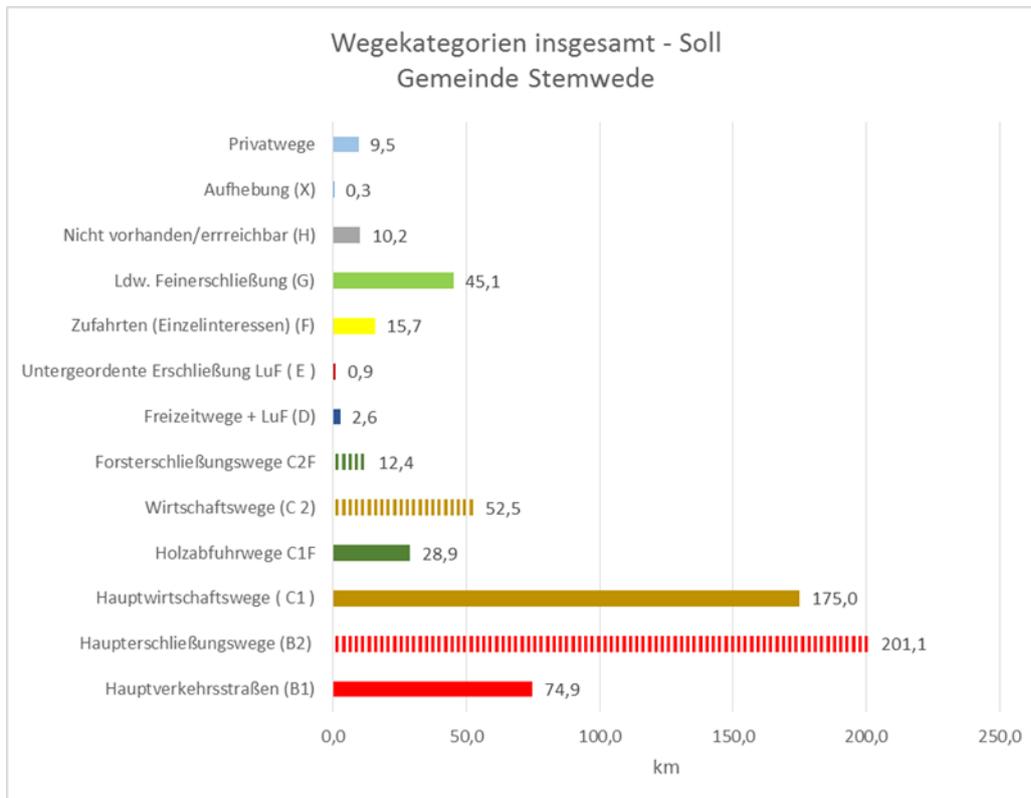
Abbildung 16 zeigt die geplante Gesamtverteilung der Straßen und Wege in der Gemeinde Stemwede in den jeweiligen Kategorien. Auf eine vollständige Aufhebung von Wegen konnte man sich nur in sehr wenigen Einzelfällen verständigen. Aufgrund der Siedlungsstruktur war es auch unabänderlich, zunächst weiterhin ein umfangreiches Netz an multifunktionalen Wegen der Kategorien B sowie D, E und F vorzuhalten. Auch das landwirtschaftliche Wegenetz wird zunächst nicht ausgedünnt, obwohl viele Wege (C2) kaum noch befahren werden. Bei diesen Wegen sind allerdings hinsichtlich der Unterhaltung gravierende Umstellungen geplant.

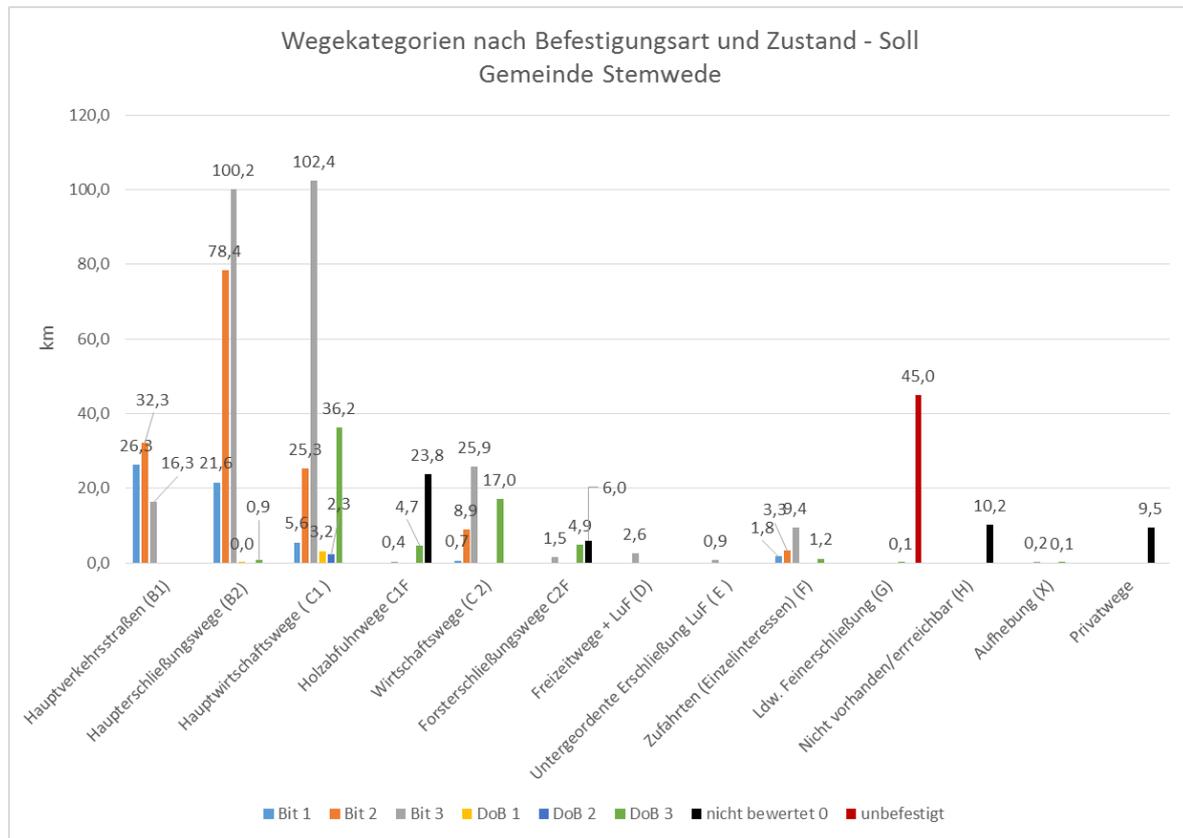
Aus Abbildung 17 geht ein erheblicher Sanierungsbedarf in den wichtigsten Wegekategorien hervor. Von den künftigen B1-Wegen sind zwar nur 22 % in einem schlechten Zustand (Stufe 3), bei den B2-Wegen sind es hingegen ebenso rd. 50% wie bei den C2-Wegen. Hinsichtlich der Sanierung dieser schadhaften Wege gibt es allerdings künftig eine unterschiedliche Konzeption: Während die B-Wege im Bedarfsfall saniert werden und in die Zustandsstufe 1 gebracht werden, sollen die künftigen C-Wege nicht mehr grundsaniert werden. Langfristig sollen die asphaltierten Wege geschottert werden oder in einen unbefestigten Zustand übergehen. Auf diese Weise lassen sich die größten Einsparungseffekte erzielen (vgl. dazu Kap. 5.6.1 – 5.6.5).

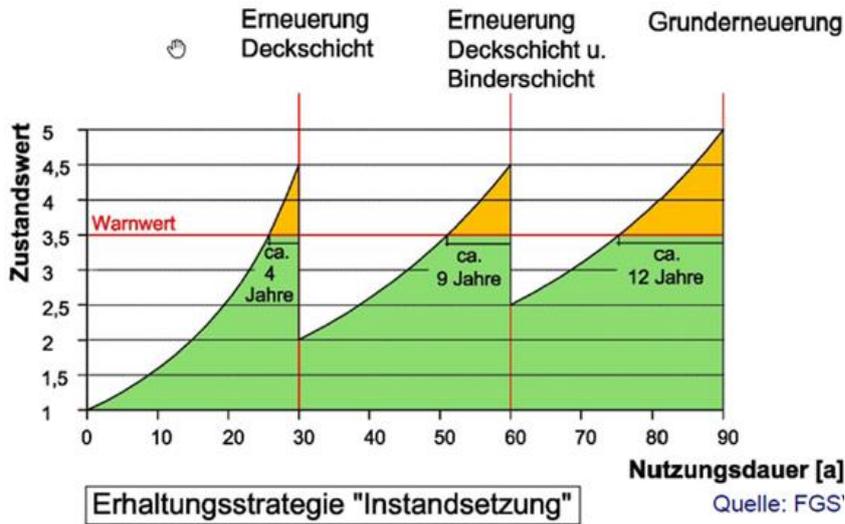
Abbildung 18: Erhaltungsstrategie „Instandsetzung“

Der wesentliche Unterschied besteht darin, dass nach Erreichen eines Schwellenwertes (Zustandswert 4,5) bei der „Instandsetzungsstrategie“ Instandsetzungsmaßnahmen (Ersatz der Deckschicht, Ersatz der Deck- und Binderschicht, Grunderneuerung) (Abbildung 18) durchgeführt werden. Im Gegensatz dazu werden bei der Strategie „Bauliche Unterhaltung“ nach Erreichen des Schwellenwertes lediglich die Oberflächenschäden immer wieder „geflickt“ (Abbildung 19).

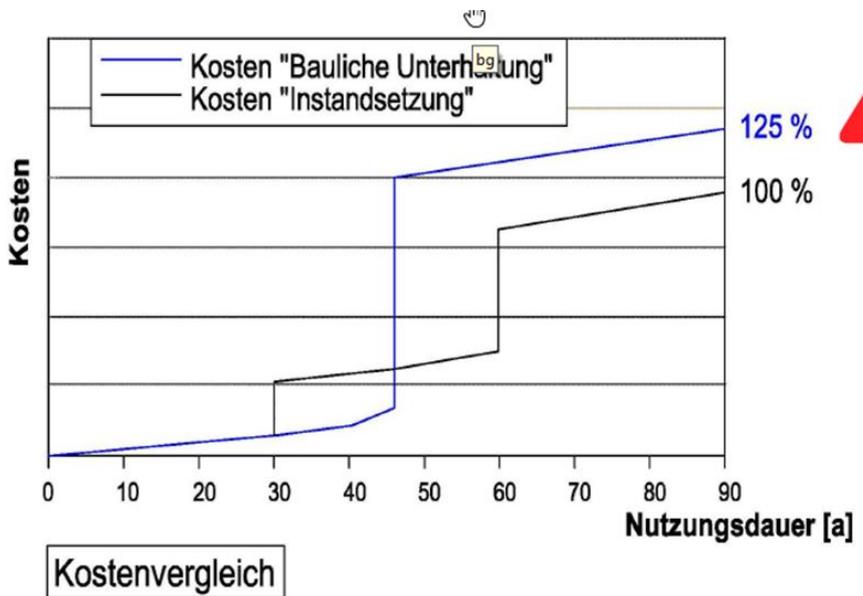
Abbildung 20: Kostenvergleich Erhaltungsstrategien

Die Abbildung zeigt allerdings auch, dass bei Anwendung der Instandsetzungsstrategie zu einem deutlich früheren Zeitpunkt der erste „Kostensprung“ erfolgt gegenüber der Erhaltungsstrategie. Vorrangiges Ziel ist in diesem Zusammenhang, dass die Kommune in der Lage ist, diese Kosten zum erforderlichen Zeitpunkt auch aufzubringen.

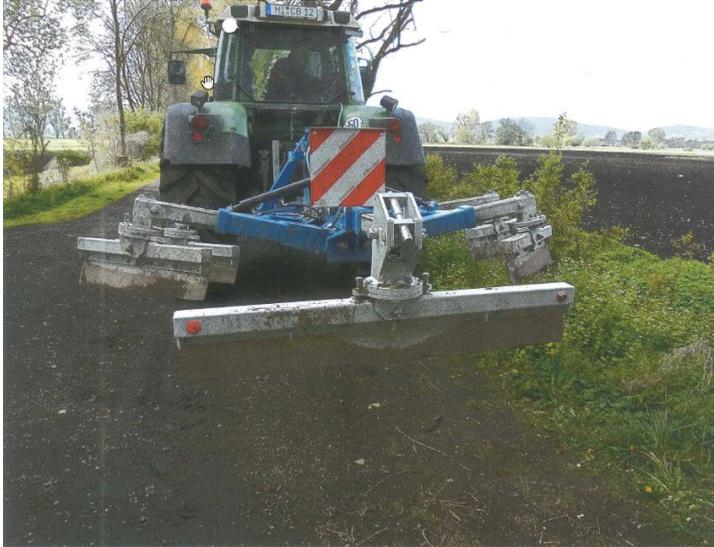
Seit einigen Jahren hat man insbesondere in der Forstwirtschaft gute Erfahrungen mit dem Einsatz eines entsprechenden Pflegegerätes gemacht.

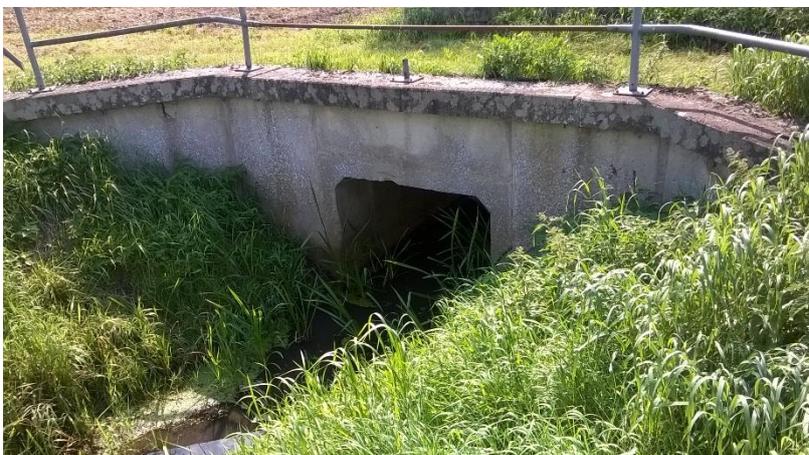
2017 sind letztmalig insgesamt 27 Brückenbauwerke, die als Ingenieurbauwerke mit einer lichten Höhe von mehr als 2 m gelten, von einem externen Gutachterbüro geprüft worden. In 13 Fällen wurde die Gesamtzustandsnoten bis 2,5 vergeben, in 13 weiteren Fällen die Zustandsstufen 2,6 bis 3,0 und in einem Fall die Zustandsstufe 3,5.

Bei Zustandsstufen ab 2,5 empfiehlt der Gutachter eine kurzfristige Schadensbeseitigung, weil die Dauerhaftigkeit des Bauwerks gefährdet ist. Im Falle der Zustandsstufe 3,5 ist sogar die Standsicherheit gefährdet, sodass auch hier eine kurzfristige Schadensbeseitigung empfohlen wird. Kosten für die erforderlichen Sanierungsmaßnahmen wurden nicht ermittelt.

Ein spezielles Problem stellen in allen Ortsteilen Brücken über Vorfluter dar, die vor Jahrzehnten zur Flächenerschließung gebraucht wurden. Die Tragfähigkeit wurde an die damaligen Bedürfnisse angepasst. Mittlerweile werden nicht mehr alle Brücken gebraucht, weil sich die Flächenerschließung geändert hat und sie den heute viel schwereren landwirtschaftlichen Fahrzeug- und Gerätelasten nicht mehr gewachsen sind. Zudem sind die Brücken offensichtlich größtenteils sanierungsbedürftig. Eine Brückenprüfung findet nicht mehr statt, weil die Brücken nicht als Ingenieurbauwerke gelten und daher nicht mehr unter die Prüfpflicht fallen. Die Brücken sind aber nach wie vor öffentliches Eigentum. Sanierungskosten stünden in keinem Verhältnis zum Nutzen, so dass empfohlen wird, die Brücken zu privatisieren.
